TRABAJADORA FALLECE AL SER APLASTADA POR PORTÓN METÁLICO

DESCRIPCIÓN DEL ACCIDENTE

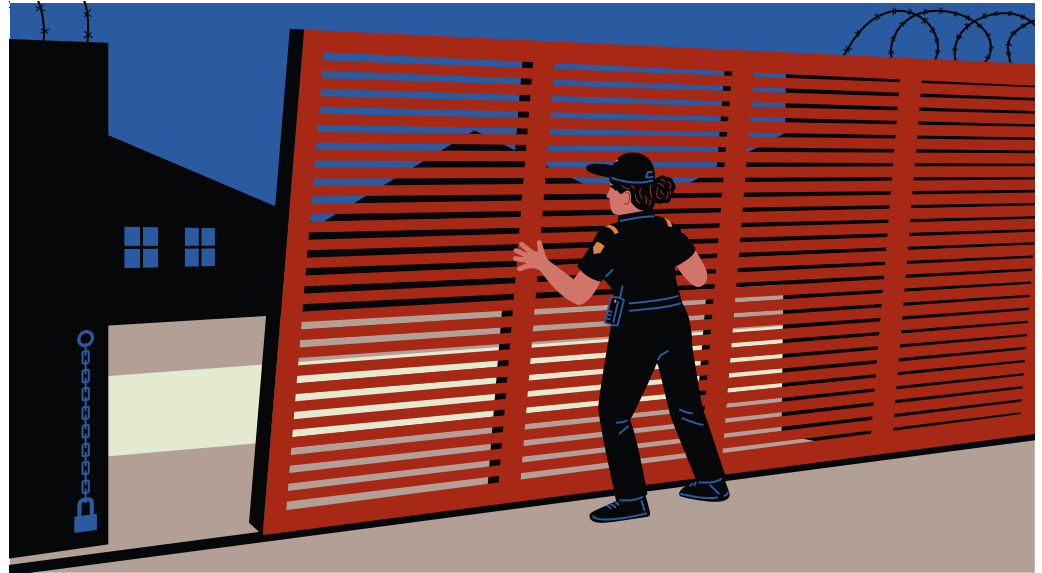
Trabajadora que se desempeña como guardia de seguridad en obra de construcción, mientras se encontraba realizando control de acceso a la obra, procede a cerrar el portón metálico provisorio de ingreso/salida, el cual cae sobre ella, provocando su muerte por aplastamiento.

- » Portón provisorio no contaba con las medidas mínimas de seguridad (Tope de recorrido, tirador).
- » No existe procedimiento para la identificación del peligro.
- » Documento ODI (Obligación de Informar) no especifica los peligros y medidas preventivas (Aplastamiento)

- 1 Verificar instalación de topes y/o limitadores de recorrido mecánicos, a efecto de no perder continuidad de desplazamiento de estructura a través de su guía.
- 2 Efectuar mantenencias preventivas a la estructura general del porton, asegurando resistencias en soldaduras y uniones de piezas.
- 3 En los casos de apertura/cierre manual, otorgar instrucciones de operación respecto a que las aperturas y cierres, se realicen a través de empujes o arrastre continuos, evitando movimientos bruscos que saquen el marco del porton de su rielm, instancia que podría causar volcamiento de la estructura.

- 1 Realizar fuerza de empujar/tirar continuas que aseguren mantener la estructura sobre riel.
- 2 Detectar e informar inmediatamente cualquier falla estructural de puertas/portones correderos, ya que pueden afectar la estabilidad estructural y colapsar.
