AMPUTACIÓN TRAUMÁTICA CON CAPACHO

DESCRIPCIÓN DEL ACCIDENTE

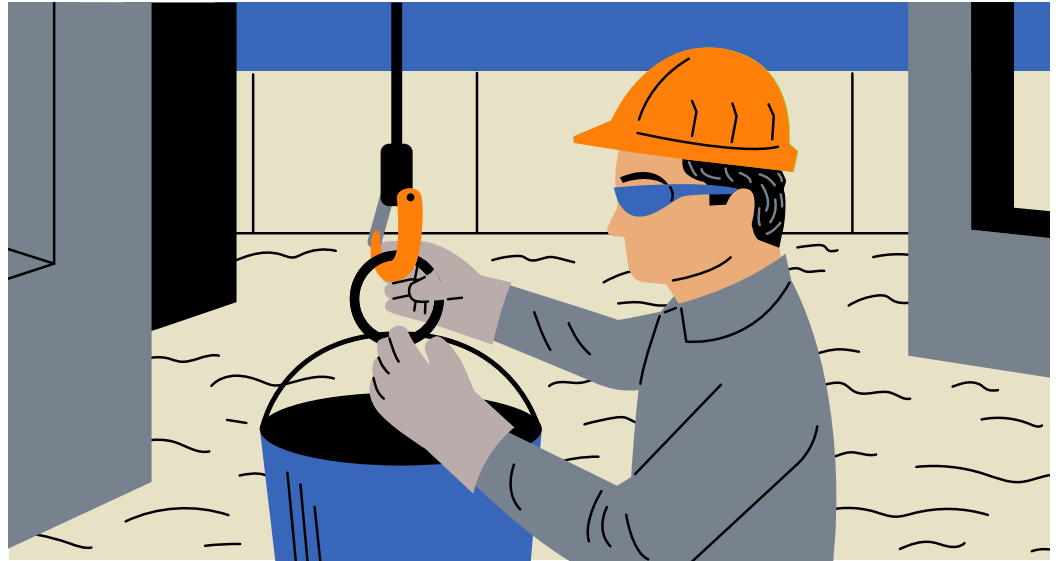
Trabajador en actividad de carguío y enganche de capacho a cable de izaje, se atrapa su dedo entre el aza del capacho y el gancho de izaje. El trabajador accidentado simultáneamente con el enganche da la señal elevación, instancia en que se activa el wincher desde el nivel superior, quedando atrapado la extremidad, provocando la amputación.

- » Pérdida de vista en la tarea.
- » Deficiencias en el procedimiento de trabajo.
- » Falta de supervisión.

- 1 Reforzar procedimiento de trabajo, estableciendo el método de enganche del gancho con el aza del capacho.
- 2 Modificar medio de aviso-alerta entre capachero y operador wincher, asegurando desplazamiento del capachero desde el punto de unión de elementos, al informar inicio de elevación de la carga.
- 3 Supervisar trabajos de izajes.
- 4 Capacitar al trabajador en el procedimiento de trabajo seguro y evaluar su desempeño.

- 1 Reconocer y aplicar procedimiento de trabajo para actividades de izaje con capachos.
- 2 Instruirse en el método correcto para el enganche del aza de capacho.
- 3 Cumplir con el procedimiento de trabajo para la actividad, asegurando desplazamiento del capacho en su proyección vertical, previo a la indicación de inicio de elevación de la carga.
- 4 Mantener concentración en la tarea durante los trabajos.
- 5 Asegurar la comunicación con el operador del wincher.
