TRABAJADOR FALLECE POR DESCARGA ELÉCTRICA AL REALIZAR LABORES DE LIMPIEZA

DESCRIPCIÓN DEL ACCIDENTE

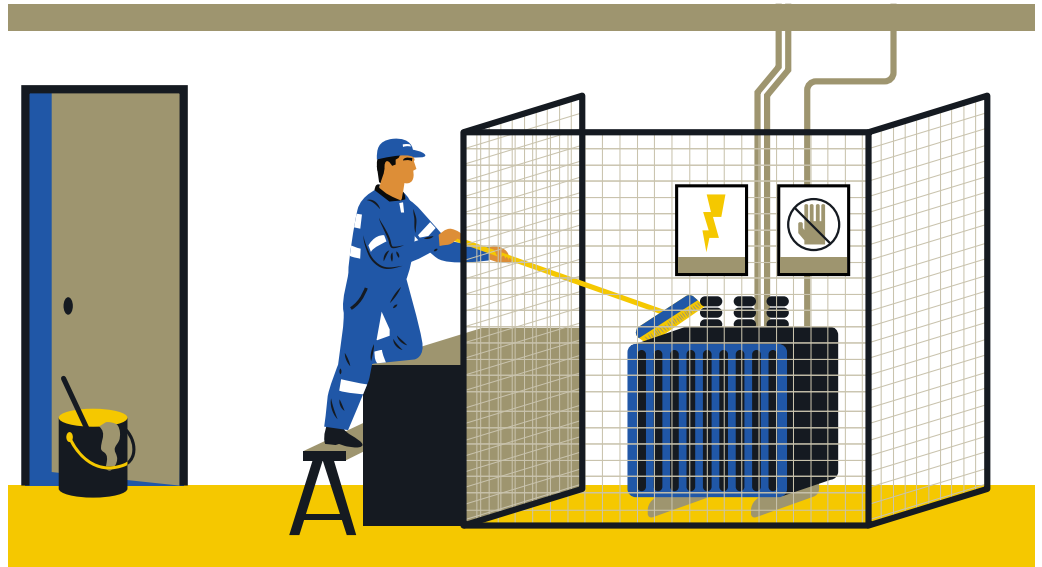
Trabajador recibe descarga eléctrica desde transformador de 13.000 V al realizar labores de limpieza al interior de sala de máquinas.

- » Uso de elementos conductores en trabajos de limpieza (mango metálico escobillón).
- » Falta de supervisión en la ejecución de trabajos.
- » Falta de procedimiento de trabajo e inducción específica.
- » No establecer distancias de seguridad de acuerdo a las energías presentes.

- 1 Generar lay out de seguridad al interior de sala de equipos.
- 2 Establecer un procedimiento de trabajo seguro en materia de limpieza y trabajos al interior de sala eléctrica.
- 3 Asegurar instrucción sobre el procedimiento de trabajo para actividades en sala eléctrica.
- 4 Verificar y ajustar MIPER, asegurando las medidas de control en trabajos al interior de sala eléctrica (uso de equipamiento aislante y dieléctrico).

- 1 Recibir instrucción sobre el procedimiento de trabajo seguro para actividades de limpieza en sala de equipos.
- 2 Verificar uso de EPP dieléctricos.
- 3 Respetar instrucciones directas de su supervisión y señales dispuestas en la zona de trabajo.
