TRABAJADOR SUFRE AMPUTACIÓN DE SU MANO DERECHA AL SER ATROPELLADO POR GRÚA HORQUILLA

DESCRIPCIÓN DEL ACCIDENTE

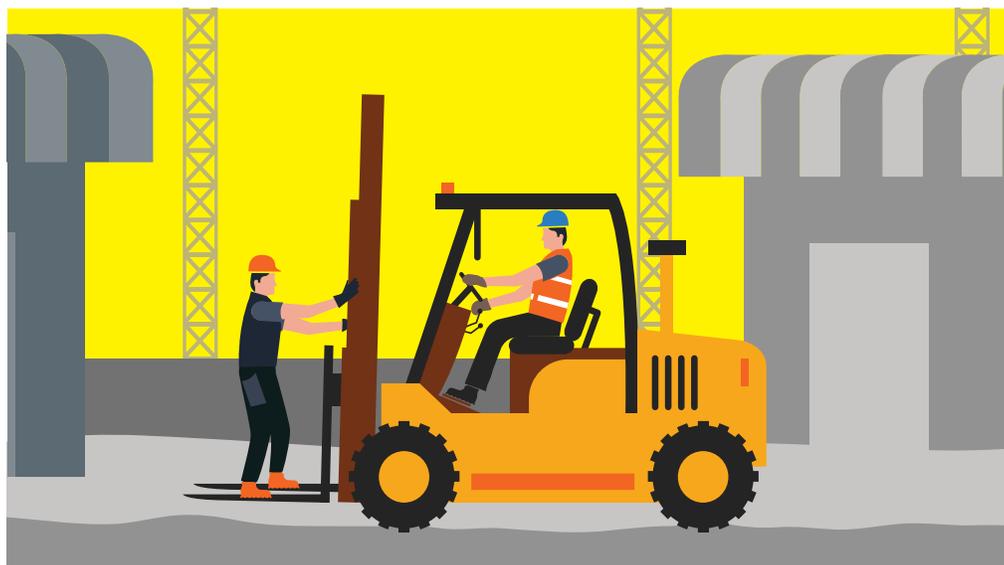
Un trabajador de bodega se dirigía a otra área de la empresa y, para trasladarse, se sube a las horquillas de la grúa (un pie en cada uña) mirando al conductor. En el trayecto, el trabajador pierde el equilibrio, cae a un costado y es atropellado por la misma grúa horquilla, la que aplasta su mano. El accidente provocó la amputación de la extremidad del trabajador

- » Trasladarse sobre horquillas de grúa.
- » Ausencia de instructivo de trabajo seguro para las tareas de operación de grúas horquillas
- » Falta de capacitación con respecto a los peligros y riesgos asociados a la actividad desarrollada.

- 1 Reforzar la línea de mando y operadores en procedimiento de trabajo seguro para la operación de grúa horquilla al interior de planta, explicitando la prohibición de transporte de personas en ellas.
- 2 Señalizar dicha prohibición en cada equipo y lugares de trabajo.
- 3 Instruir a los trabajadores sobre la prohibición de traslado de personas en grúas horquilla.
- 3 Coordinar el siguiente curso en la ACHS:
 - » Operación segura en Grúa Horquilla.

- 1 Nunca subir a una grúa horquilla en movimiento.
- 2 Como operador: no permitir que los trabajadores se suban a la grúa horquilla ni iniciar el movimiento del equipo si un trabajador se encuentra cerca.
- 2 Respetar velocidad máxima.
