TRABAJADOR CAE DE DISTINTO NIVEL EN LABOR DE INSTALACIÓN DE SOPORTES METÁLICOS

DESCRIPCIÓN DEL ACCIDENTE

Fecha del accidente: Marzo 2023

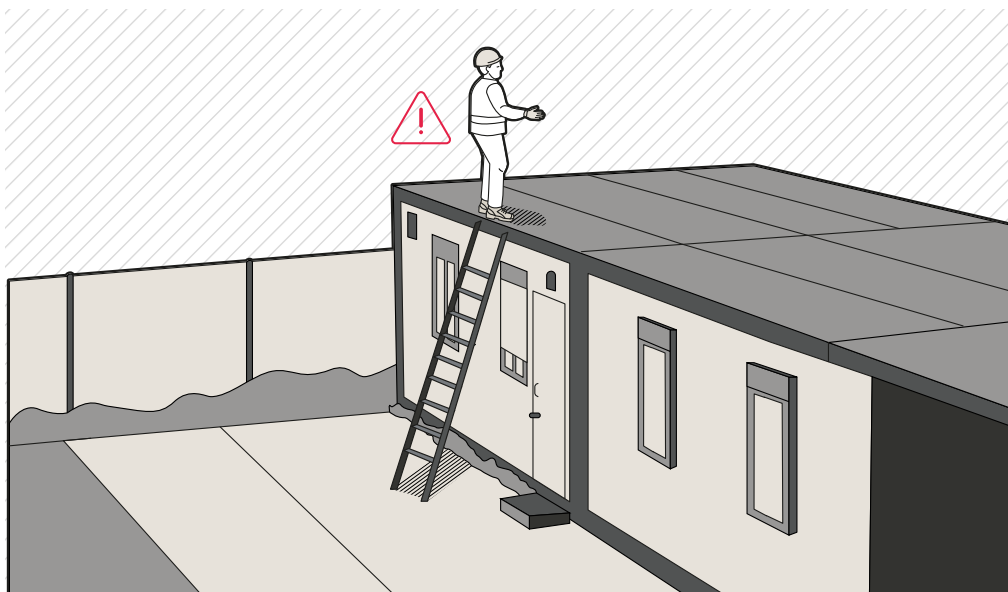
Trabajador se encuentra sobre escala telescópica apoyada en contenedor (que funciona como casino de la empresa), realizando instalación de soportes metálicos en borde de techo por el lado exterior. Supervisor que se encontraba vigilando el trabajo, se aleja del lugar a buscar herramientas, momento en el cual trabajador decide subir al techo de la instalación sin dar previo aviso a Supervisor del movimiento que iba a realizar, sin utilizar sistema de protección contra caídas y al momento de caminar sobre techo, se acerca al borde cayendo al suelo golpeando su cabeza contra el suelo (cemento). Supervisor al retornar al lugar de trabajo, se percata de lo sucedido activando el procedimiento de emergencia en conjunto con colaboradores de la empresa principal.

- » No se evidencia en el lugar de trabajo sistema de protección contra caídas como por ejemplo: arnés de seguridad con estrobo y cuerda de vida, línea de vida en techo que permita afianzar cuerdas de vida, entre otros

- » No existe plataforma de trabajo adecuada para realizar labor, trabajador se encuentra sobre escala telescópica
- » No se evidencia capacitación acerca de trabajos en altura y el uso y mantención de elementos de protección personal

- 1 El empleador está obligado a informar y capacitar respecto de riesgos y medidas de control a todos los trabajadores y contar con todas las medidas de seguridad [DS 40 Art.21].

- 2 La empresa debe adaptar una plataforma de trabajo adecuada ya que la escala es para ascender y descender.
- 3 El empleador debe facilitar los epp acorde a su trabajo a cada trabajador sin costo alguno para ellos.

- 4 Procedimiento de trabajo debe indicar el paso a paso de las actividades así como también las responsabilidades de cada participante de la actividad, los elementos de protección, equipos y herramientas a utilizar, los peligros, riesgos y medidas de control para cada etapa de trabajo.

- 5 Se debe analizar con detalle cada etapa de la tarea con sus respectivos riesgos y tomar las medidas de control para evitar la ocurrencia de un accidente. EL objetivo es que se realice previo a los trabajos tanto el supervisor como los trabajadores para que todos estén en conocimiento.

- 6 Se debe dejar plasmado que cada trabajador debe avisar a línea de mando de cualquier desviación, cambio de planificación o de condición en la tarea. Nunca debe decidir por sí mismo ya que se debe volver a analizar para evaluar los riesgos y sus medidas de control nuevamente.
